BONIN

Débouchage*₁ - Recherche de fuite - Hydrocurage

Dossier fuite canalisation

Constat

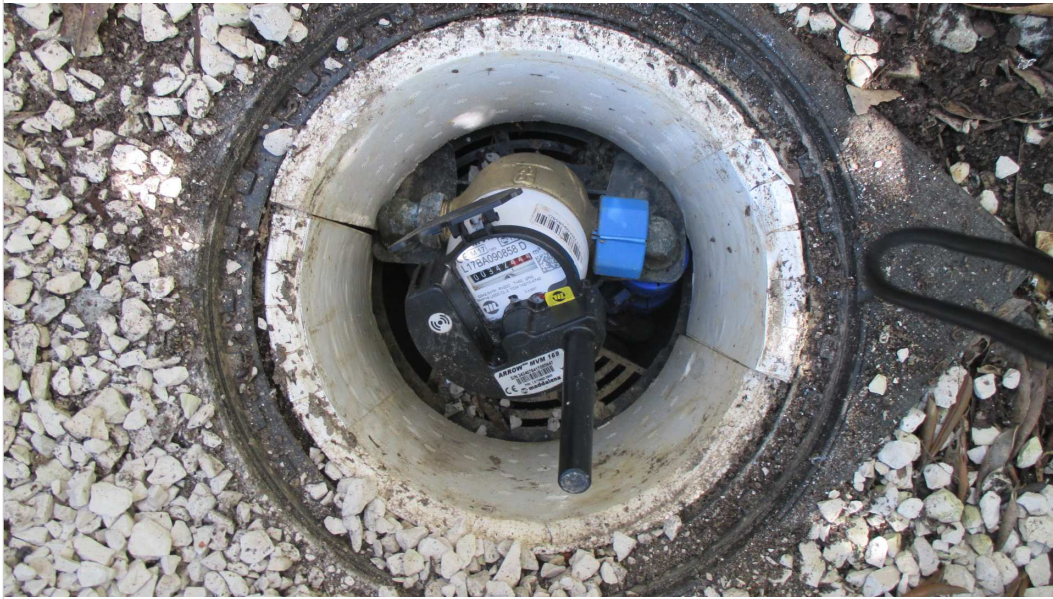
1

- Le compteur d'eau débite sans sollicitation, fuite probable.
- Après fermeture de la nourrice d'arrivée dans la maison le compteur s'arrête, ce qui exclut la canalisation d'alimentation principale.
- Après avoir fait le tour de l'installation et isolé les différents points d'eau, la fuite persiste (**voir PDF constat visuel**)

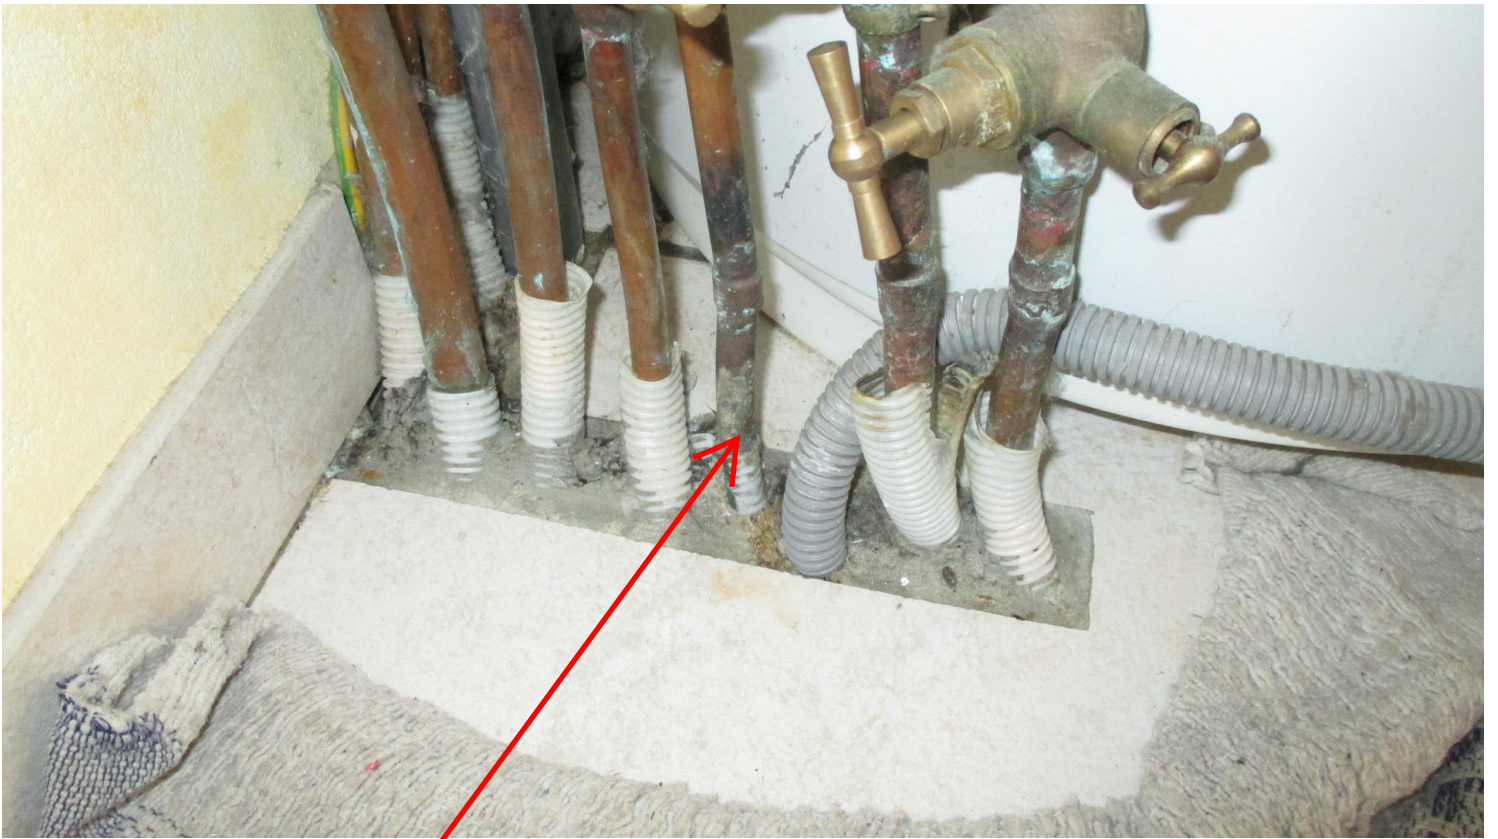
Zone de départ de la fuite

- la recherche acoustique met en évidence une fuite sur la canalisation d'eau froide allant du répartiteur au robinet de machine à laver situé dans la buanderie (**voir PDF zone de départ de la fuite**).

canalisation incriminée

- Isolation du circuit par bouchonnage au départ de la canalisation incriminée.
- Repiquer un branchement pour la machine à laver sur l'alimentation de l'évier situé deux mètres sur la droite.
- l'utilisation de plusieurs déshumidificateurs professionnels serait souhaitable afin d'assainir les cloisons.
- Des travaux de platerie et de peintures s'avèrent nécessaires pour retrouver l'aspect et le confort original.

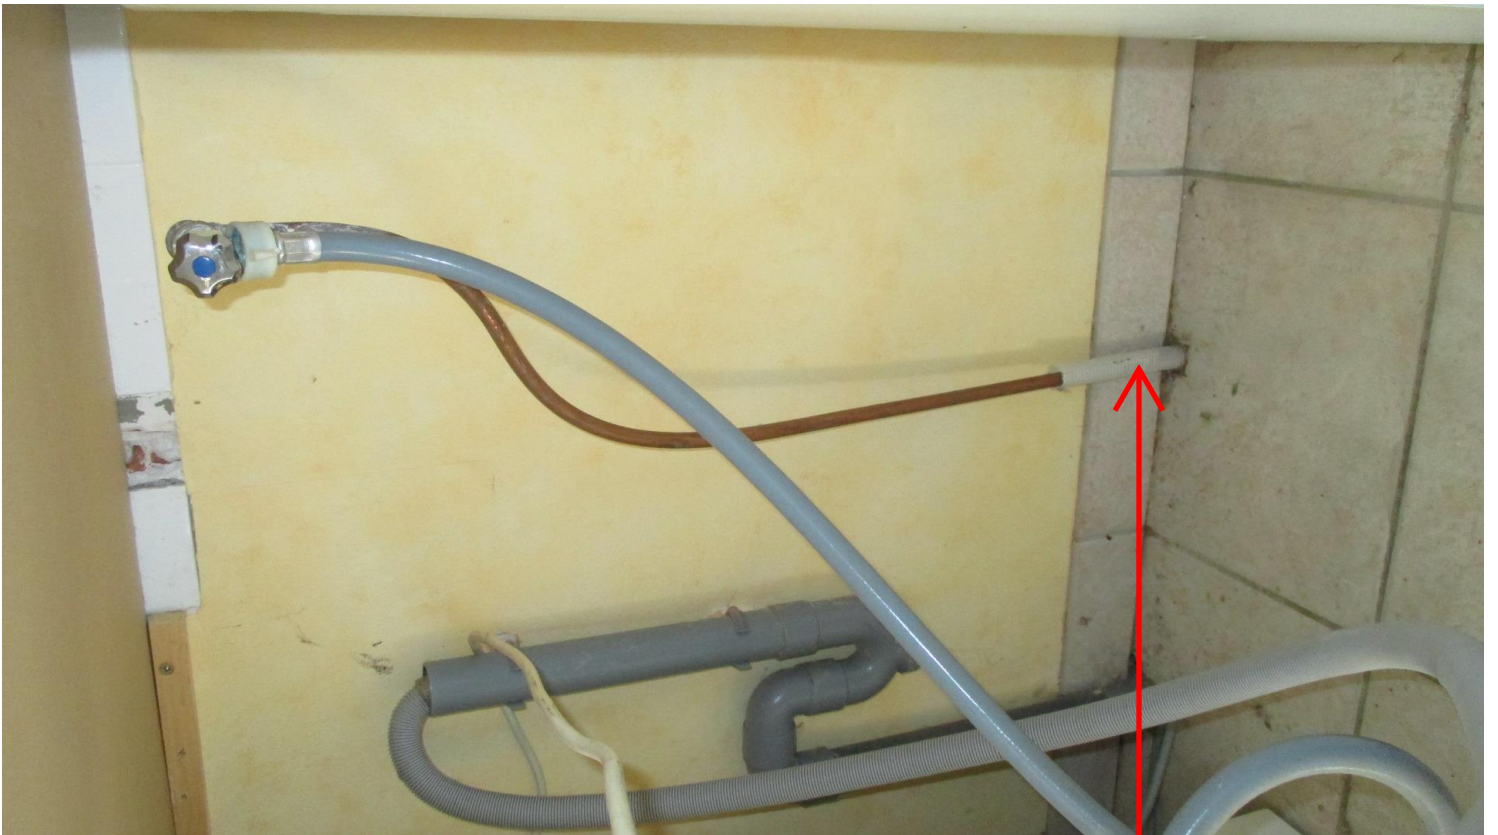
Canalisation d'arrivé de la fuite

- Sans contestation, une canalisation en cuivre oxydée par le temps ou rupture d'une jonction sur ou sous la dalle de béton.

Canalisation incriminée, alimentation lave linge

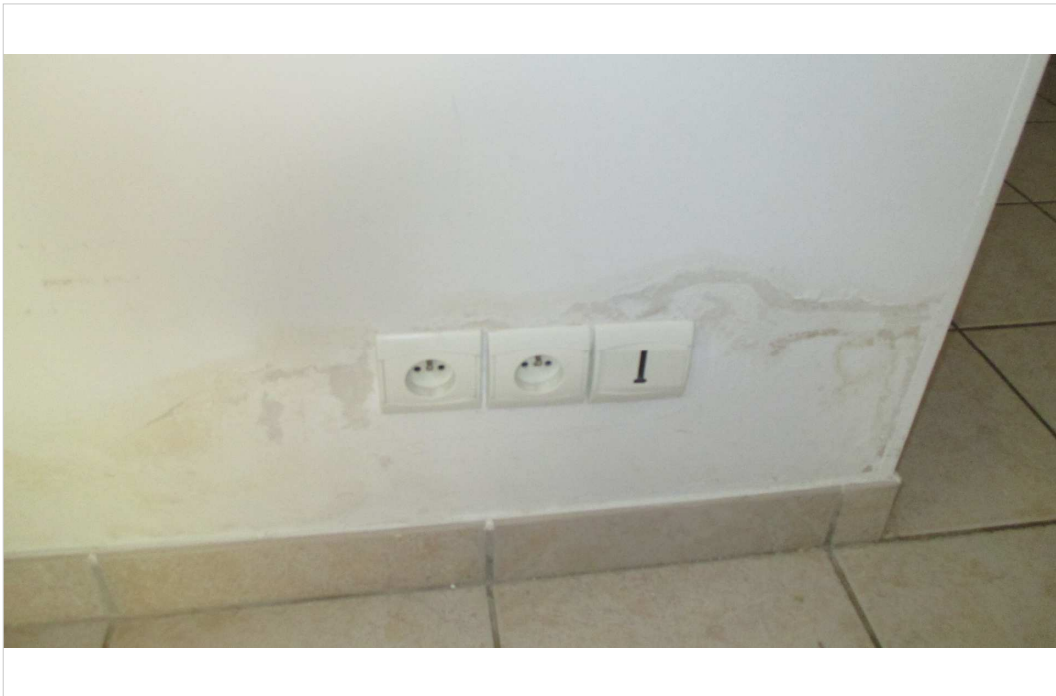
5

- Les dégâts engendrés par cette dernière sont actuellement localisés (**voir PDF Dégâts apparents**).

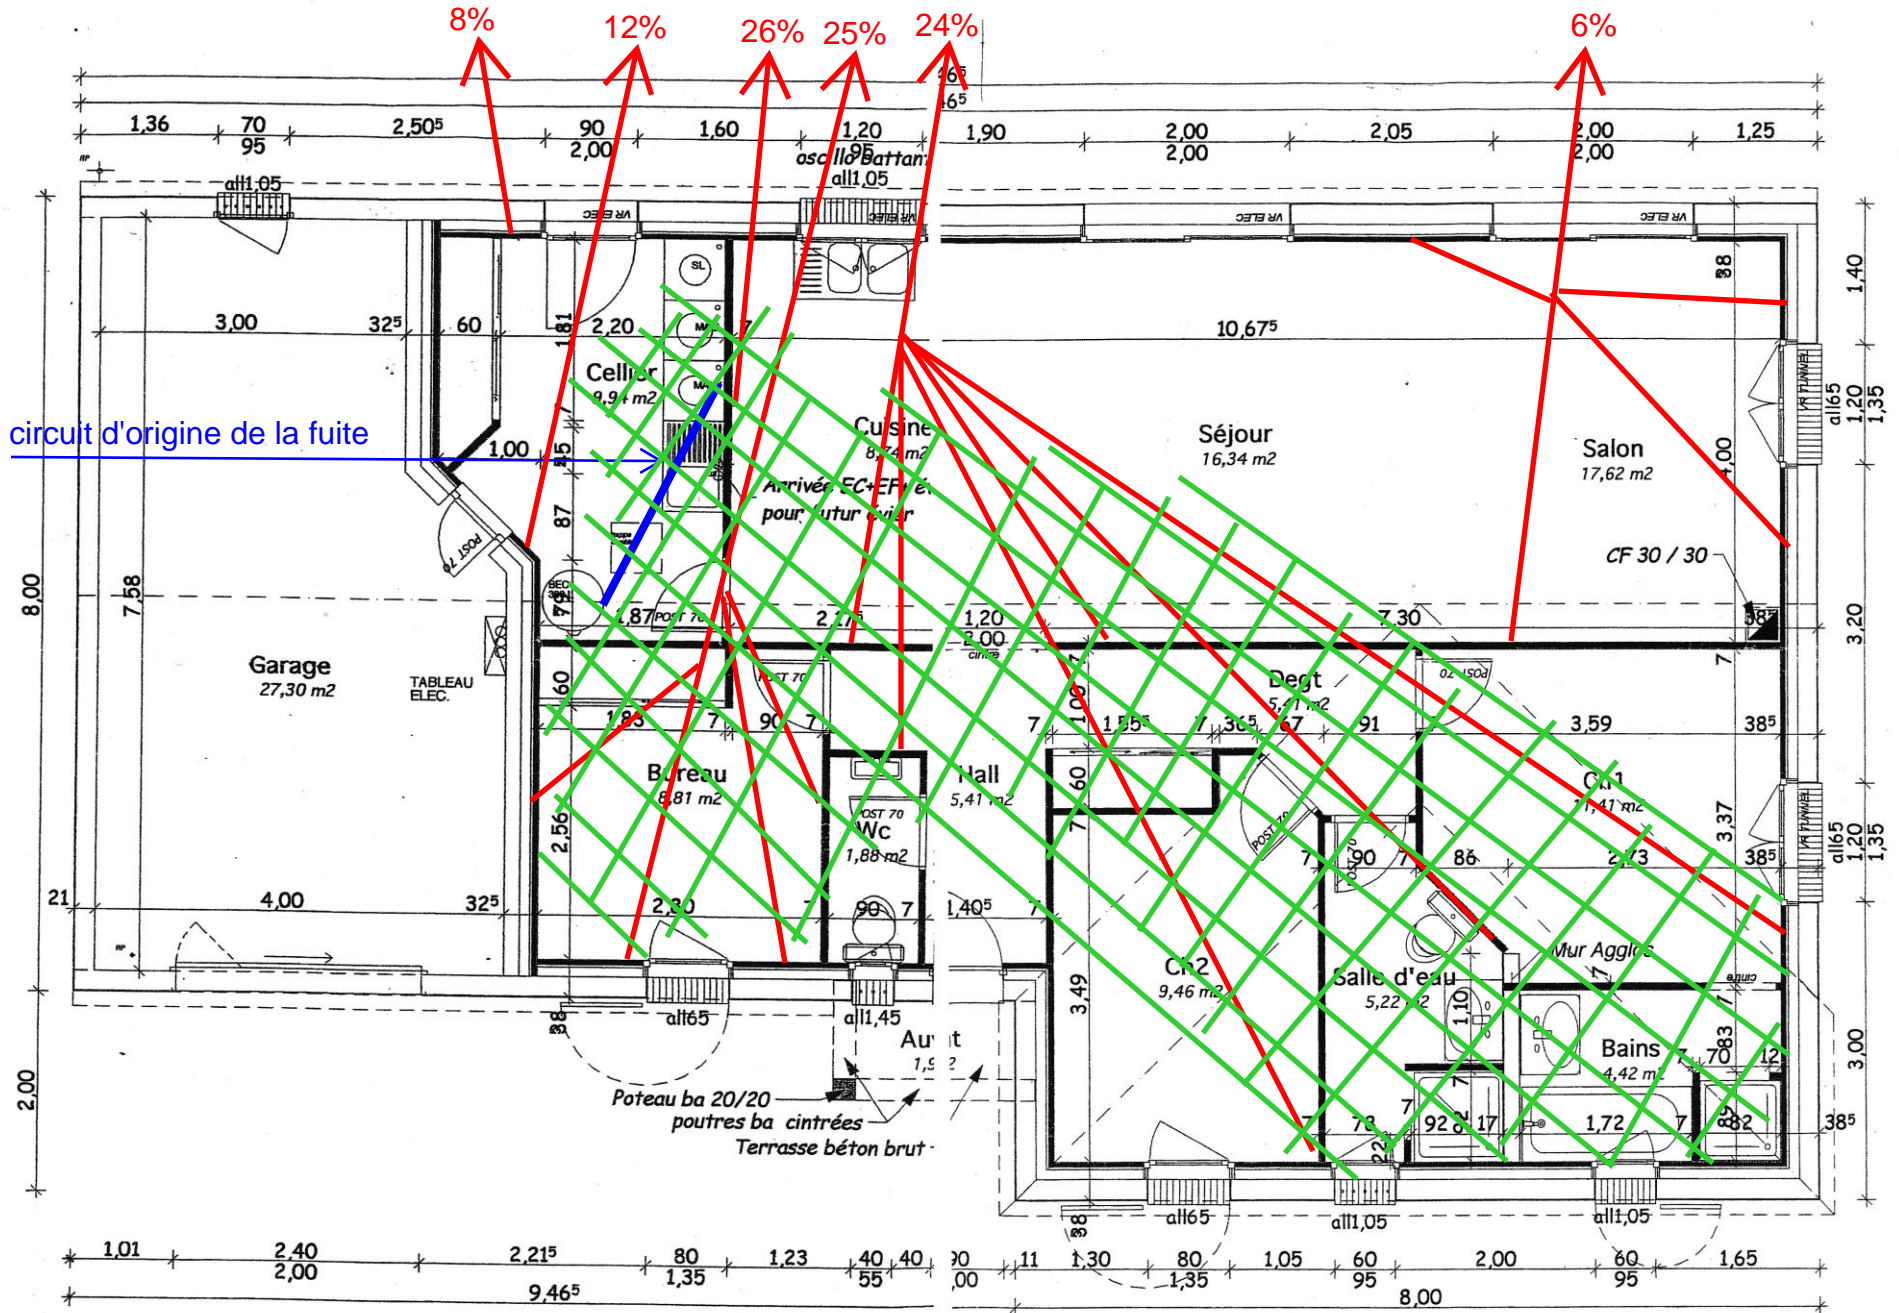
- Le capteur d'humidité a permis de mettre en évidence le circuit de l'eau sur la dalle, provoquant des remontées par capillarité dans différentes cloisons de l'habitation (**voir PDF Infiltration de l'eau**).

— Humidité relative en % par remonté capillaire — progression de l'épanchement d'eau sur la dalle
