Débouchage*1 - Recherche de fuite - Hydrocurage

Dossier fuite circuit de chauffage fioul

Constat

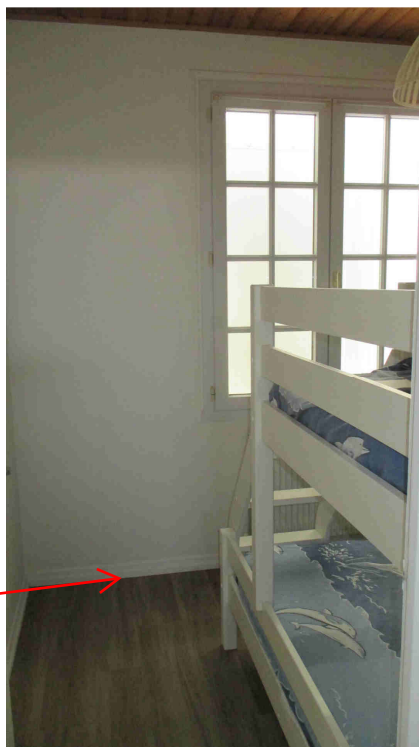
00

Pavillon présentant des traces d'humidités dans une chambre à l'étage (photo N°00) et une perte de pression constante sur le circuit de chauffage.

Fuite

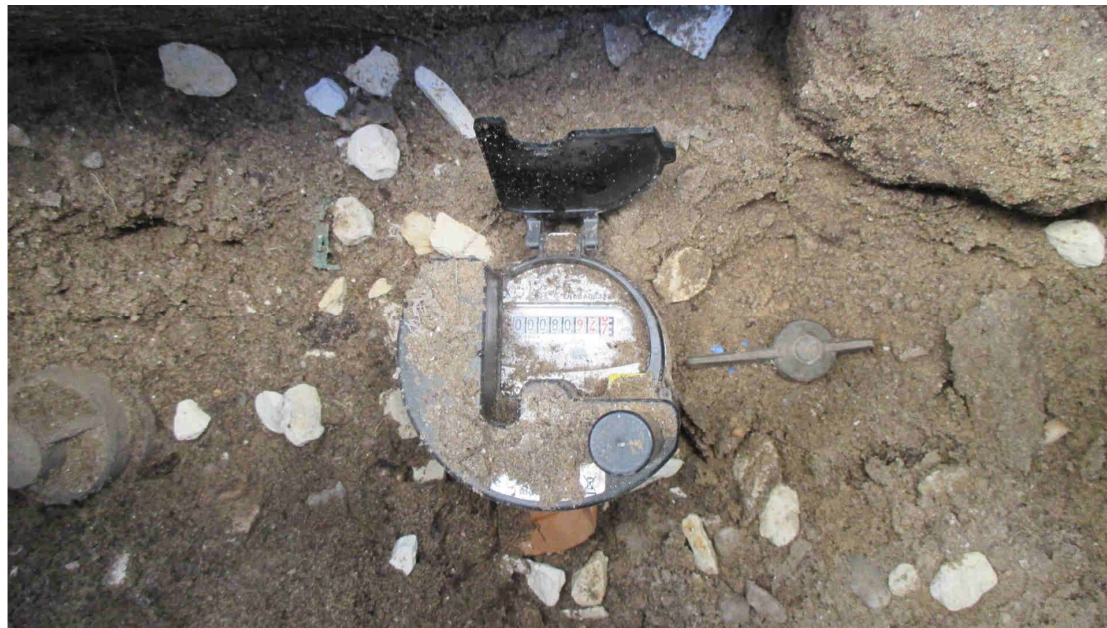
01

- Le compteur d'eau ne débite pas sans sollicitation (photo N° 01).
- Le contrôle par pression différentiel ne montre aucune microfuite.
- Le test de pression permet de mettre en évidence une pression de 4,5 bars sur l'installation, soit supérieur de 1.5 bar par rapport à la norme.

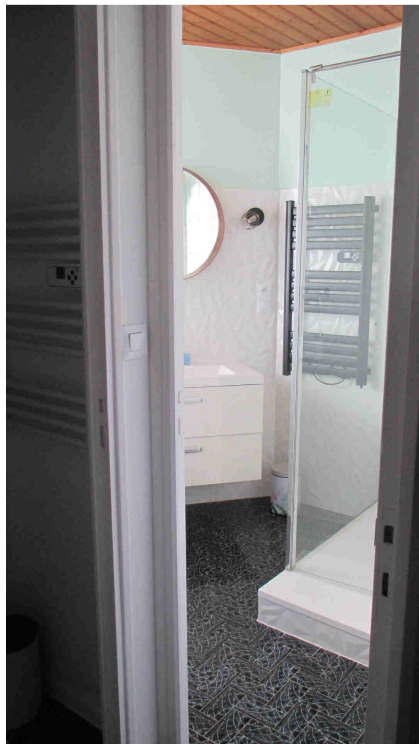
02

2 - Recherche de fuite sur les écoulements de la douche mitoyenne de la chambre (photo N°02):

- le contrôle visuel ne permet pas de constater un défaut d'étanchéité du bac à douche.
- Les joints autour du bac à douche et de la faïence ne semblent pas être mis en causes.
- L'endoscopie de la canalisation d'écoulement de la douche ne semble pas présenter de défaut visible.

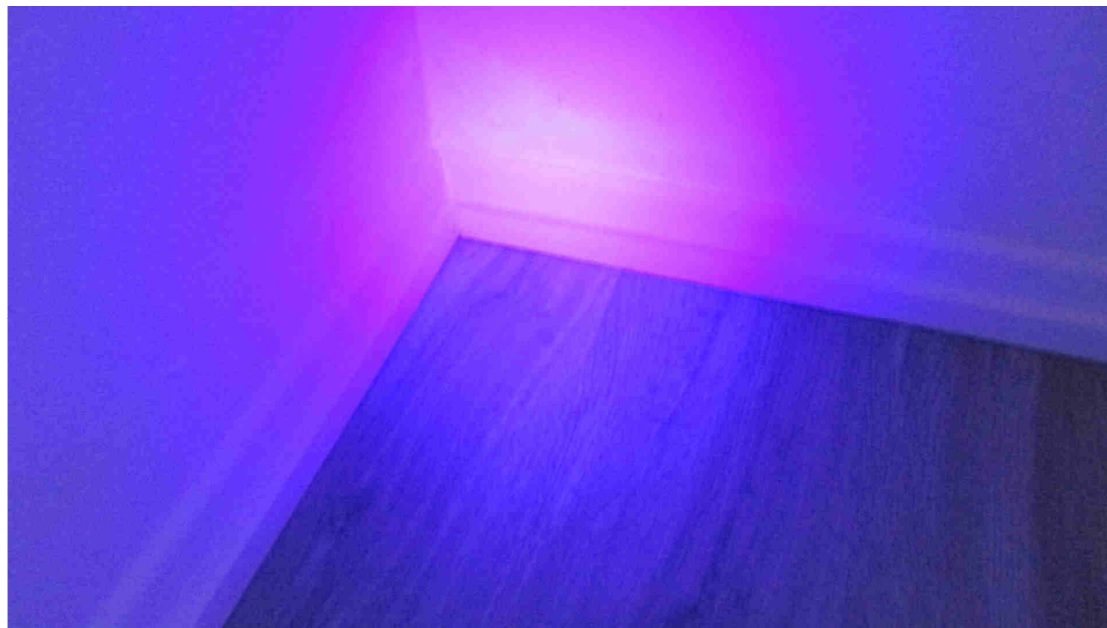
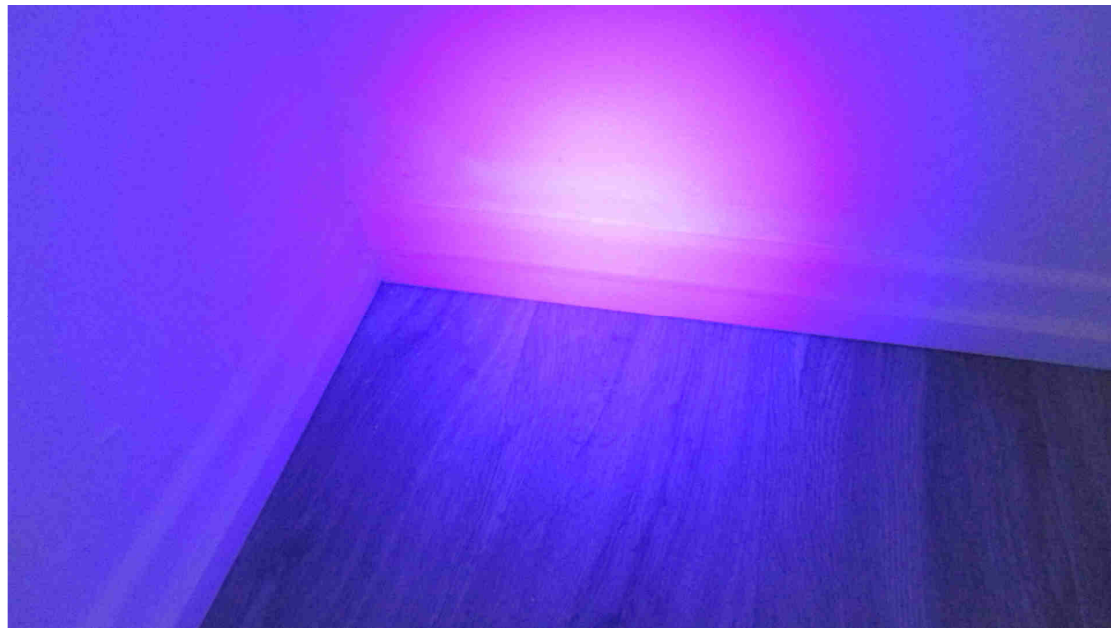
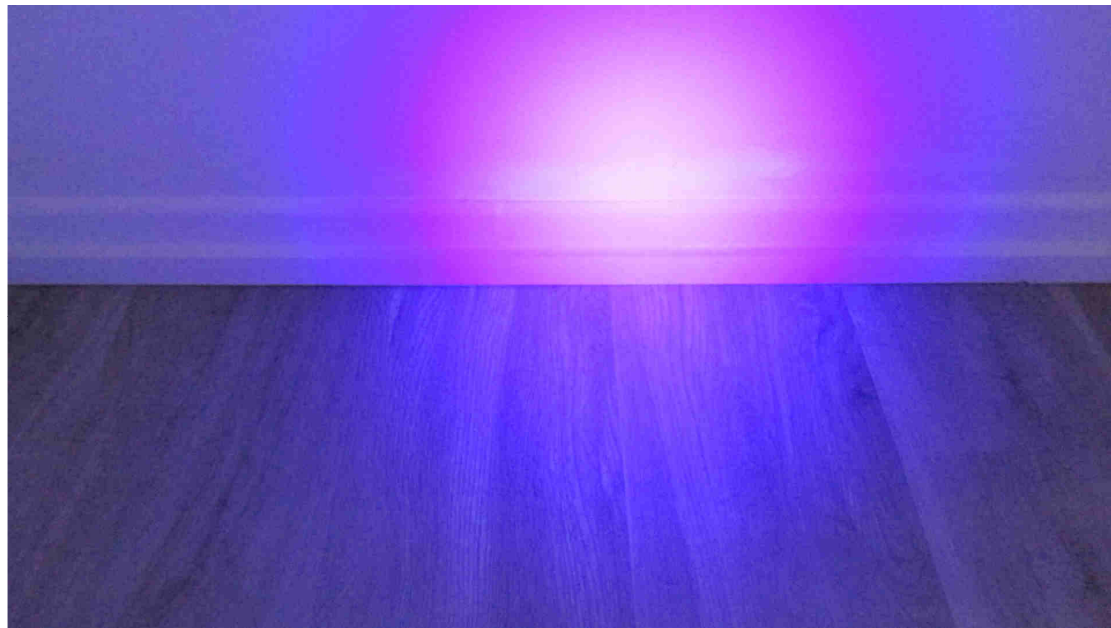
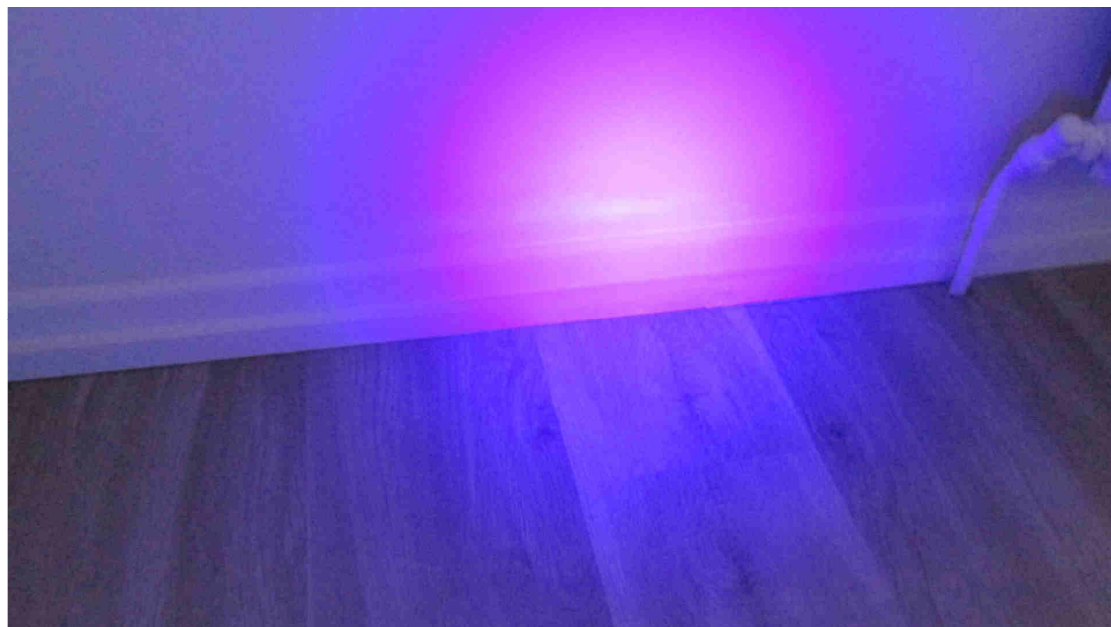
- Sous UV la fuite et son parcours dans le bas de la cloison de la chambre sont mis en évidence et confirment le résultat du capteur d'humidité (photos N° 03, 04, 05, 06).

- Réparation de la fuite dans la chambre nécessitant la découpe du parquet et le perçage de la contre-cloison pour accéder aux canalisations de chauffage passant le long du mur.
- Réfection des joints de canalisation sortante de la chaudière.
- Changement de la partie de la canalisation métallique présentant de suintements dus à l'oxydation dans la dalle du garage.

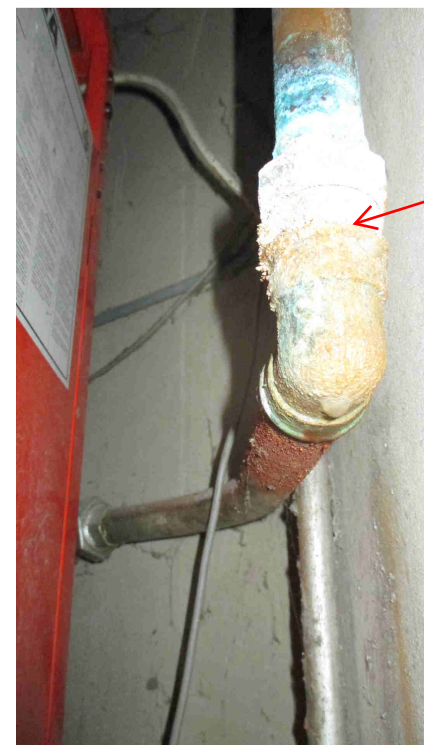
07

- Comme déjà cité la fuite dans la chambre sur la canalisation de retour du radiateur.
- Deux autres fuites sur des jonctions de circuit en sortie de chaudière (photos N°07 et 08).
- Une autre sur la canalisation métallique principale de circulation du chauffage remontée d'humidité produit par un suintement sur la canalisation prise dans la dalle du garage (photos N° 09 et 10).
- joint de robinet de coupure (photo N°11)

fuite

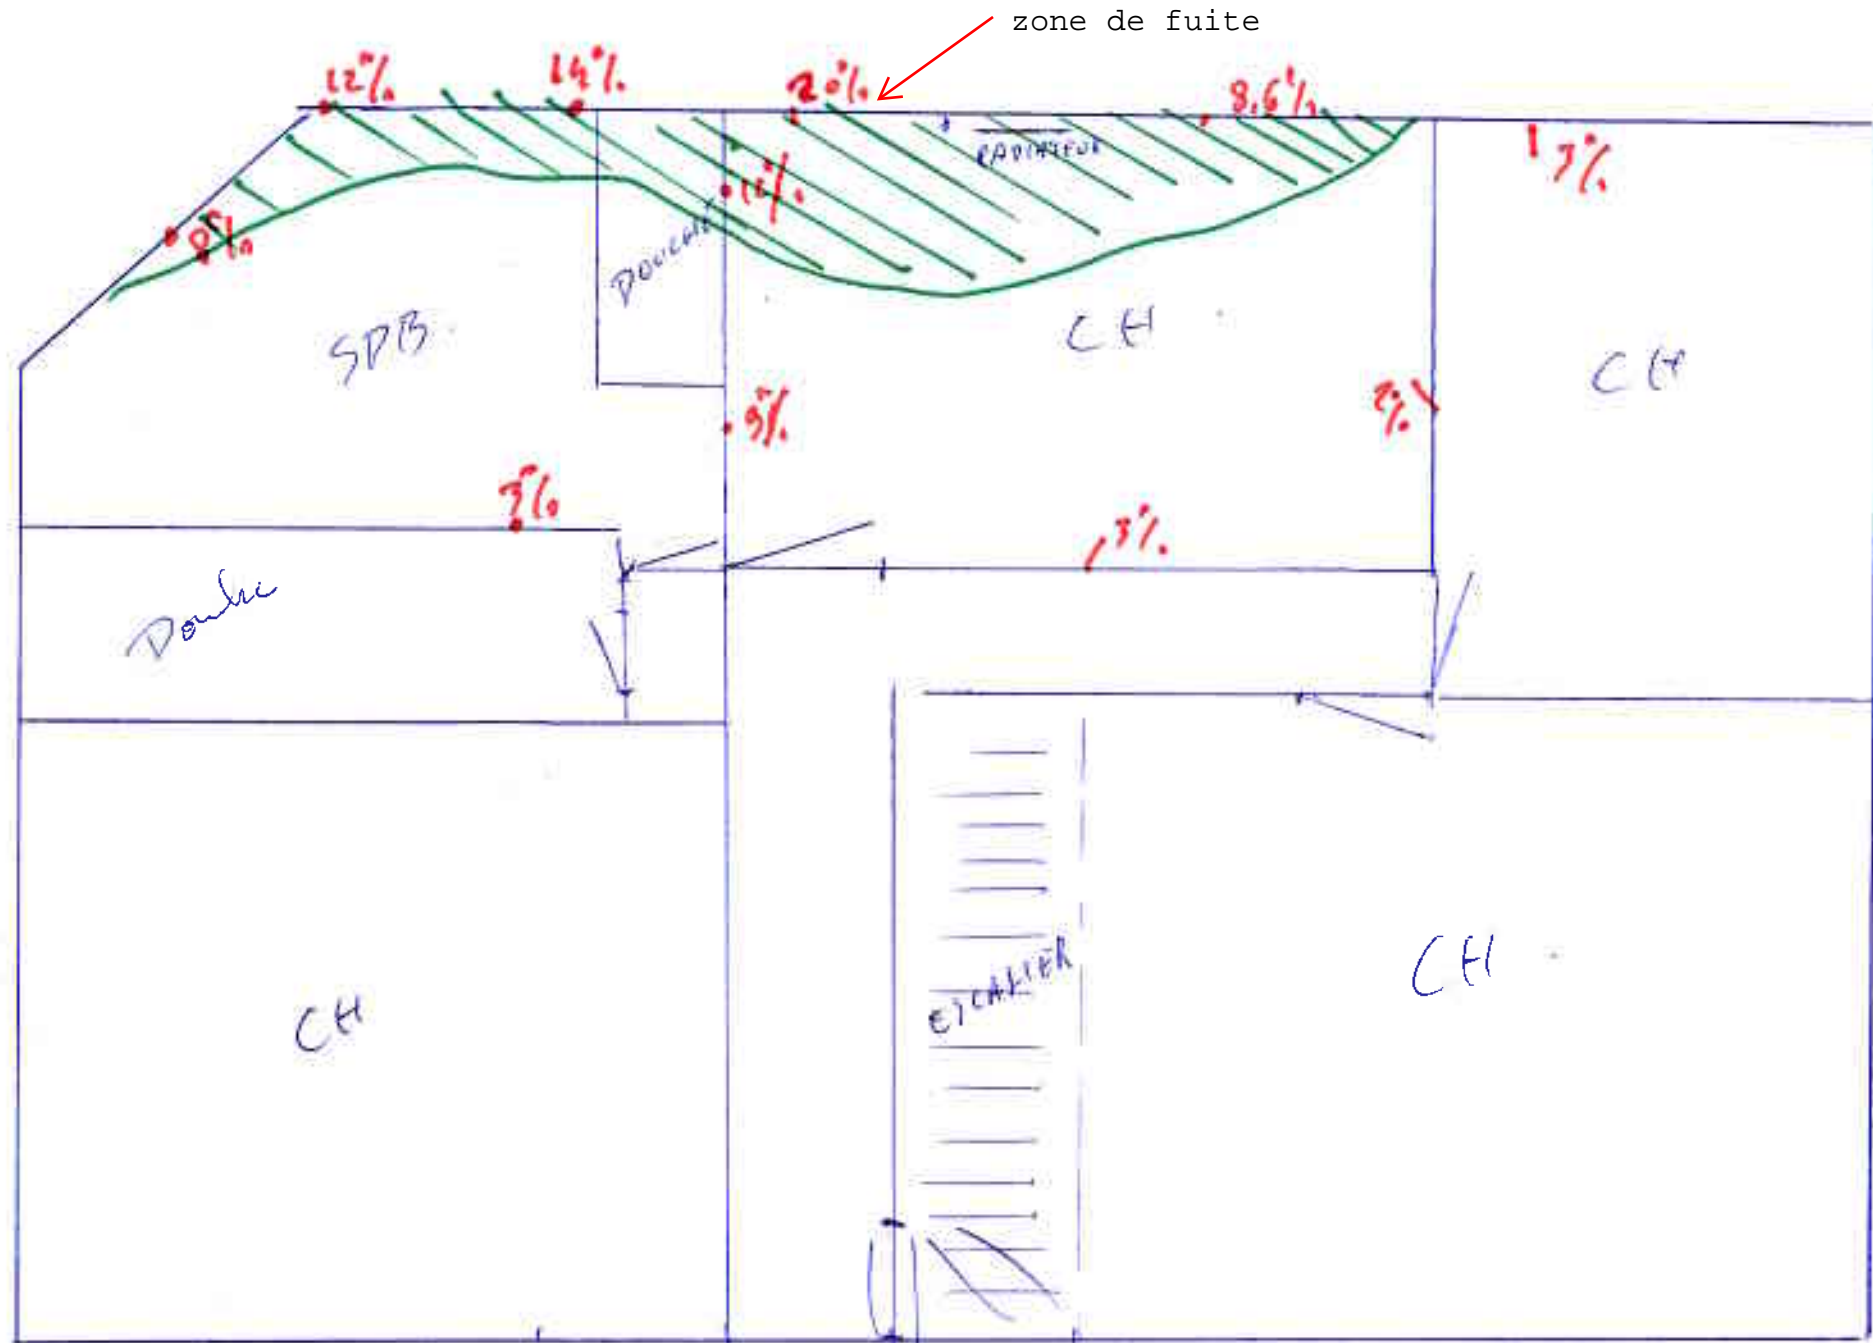
Pavillon de Ms. [redacted] plan de surface étage % d'humidité et zone d'épandage sur la dalle

- Le capteur d'humidité permet de mettre en évidence un taux de 20% d'humidité sur la zone suspect de la chambre (voir plan d'épandage).
