BONIN

Débouchage*₁ - Recherche de fuite - Hydrocurage

Dossier de fuite sur les écoulements

Constat

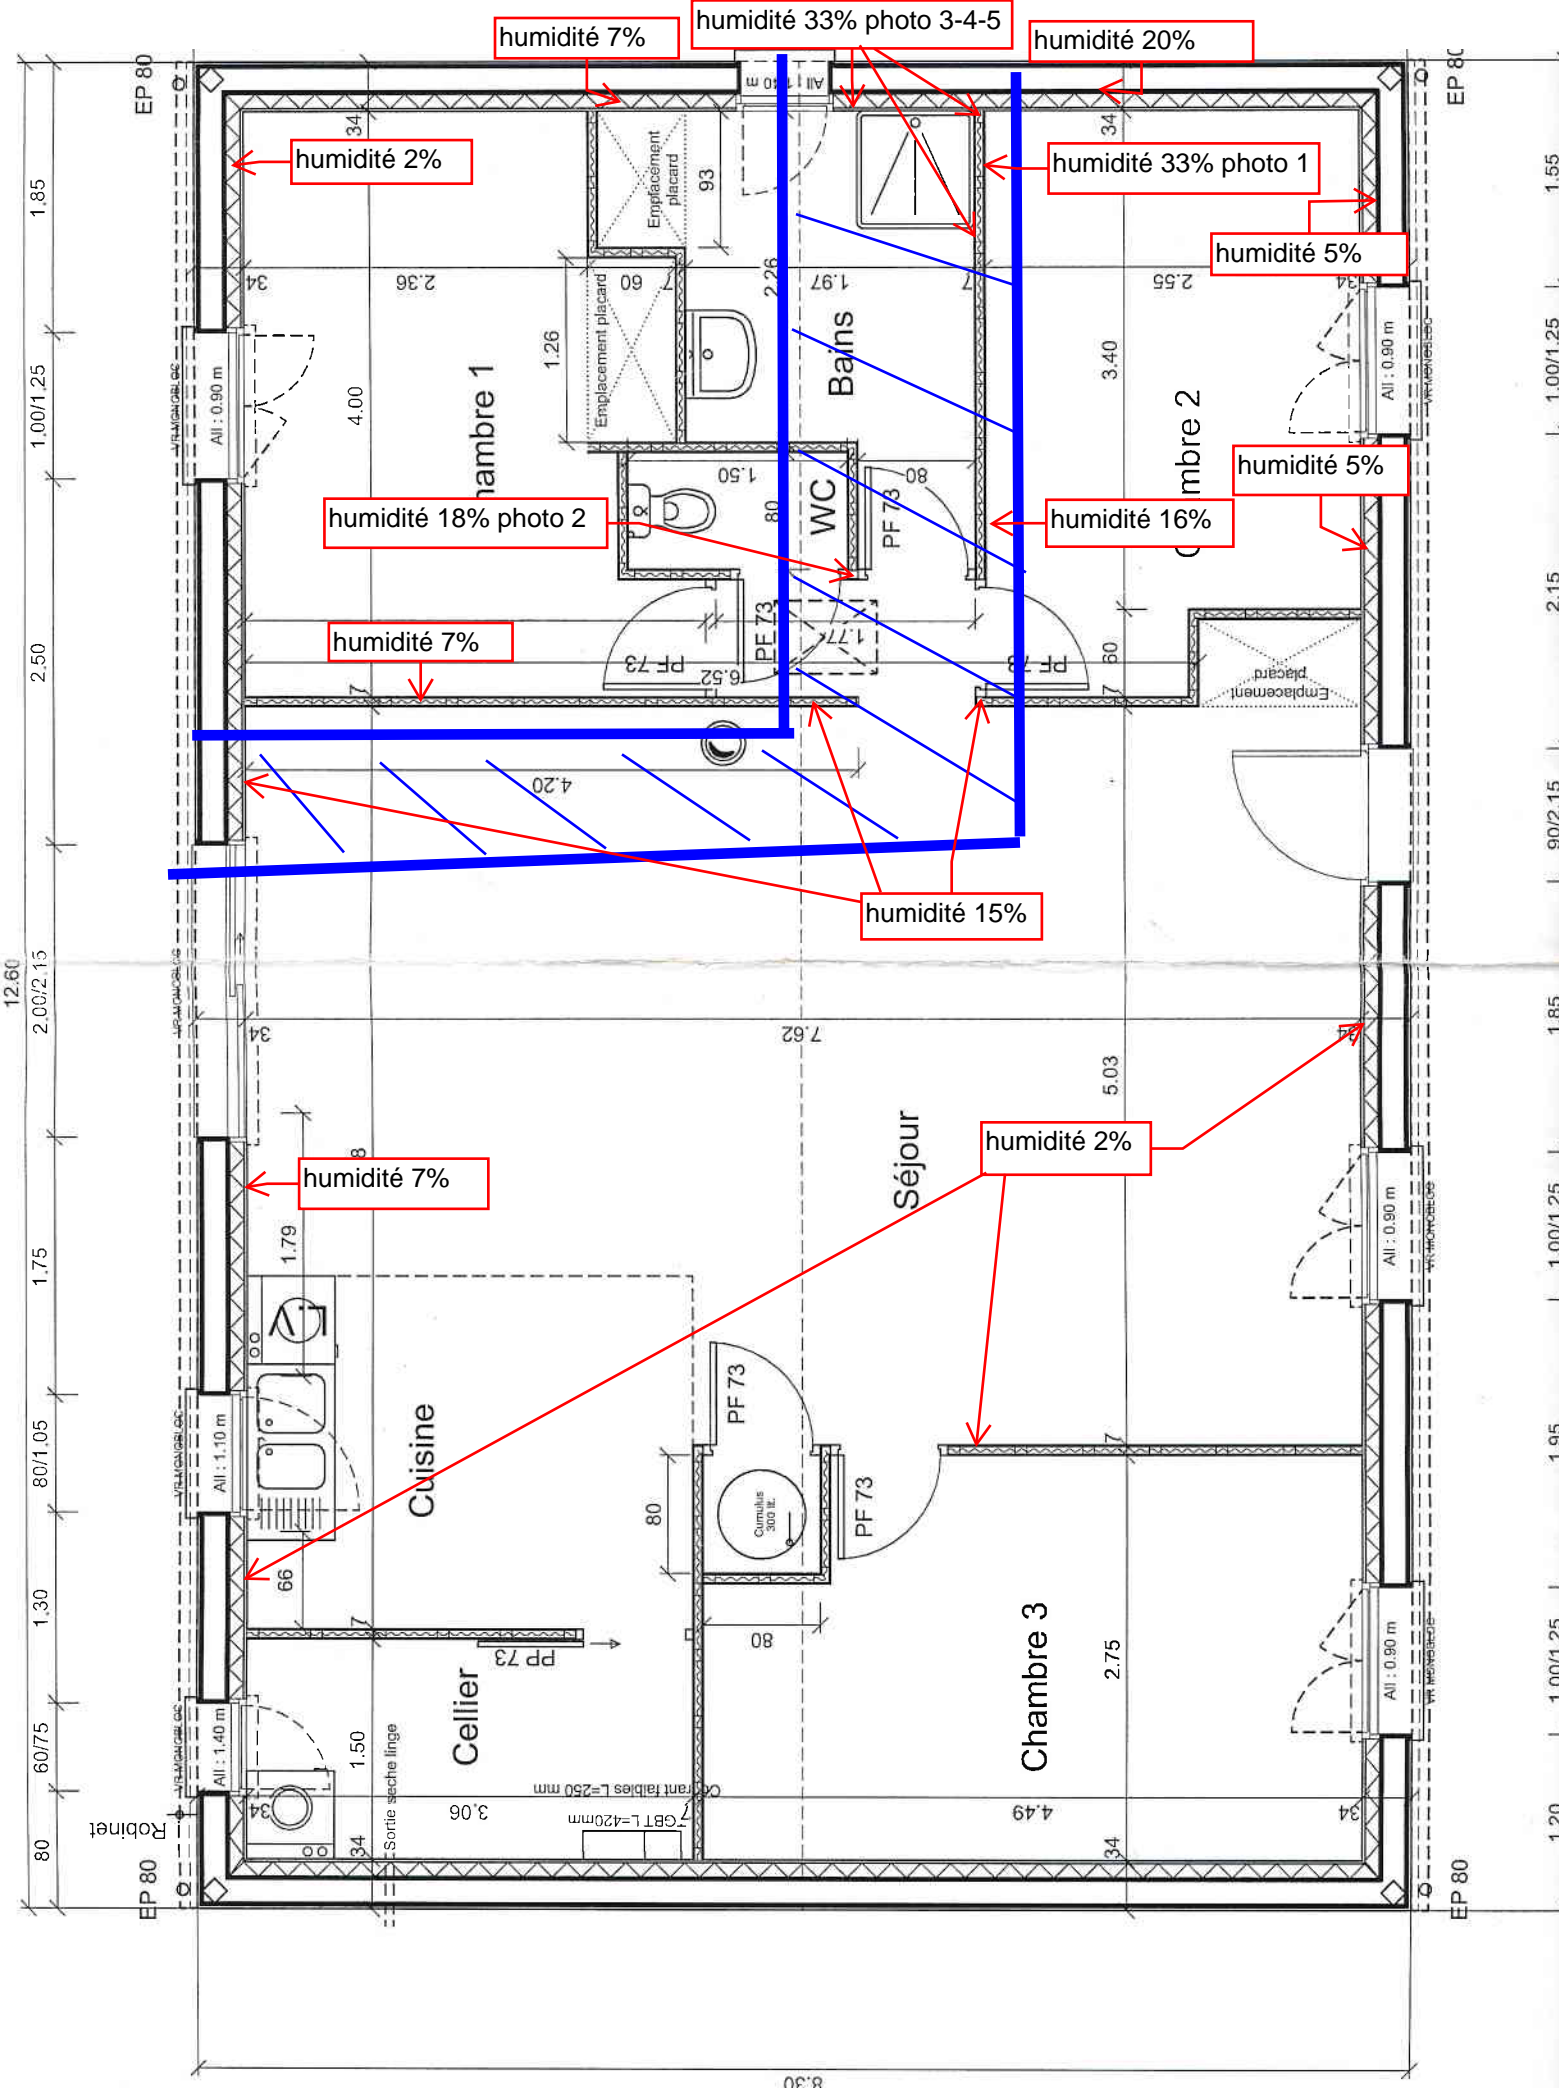
- Le capteur d'humidité a permis de mettre en évidence le circuit de l'eau sur la dalle, provoquant des remontées par capillarité dans différentes cloisons de l'habitation (voir pièce N° 2).
- Les dégâts engendrés par cette dernière sont actuellement localisés et limités (voir pièce N° 3).

- Propagation de l'eau sur la dalle et % d'humidité relative
