# BONIN

**Débouchage\*<sub>1</sub> - Recherche de fuite - Hydrocurage**

## Dossier d'infiltration, fuite gouttière

## Constat

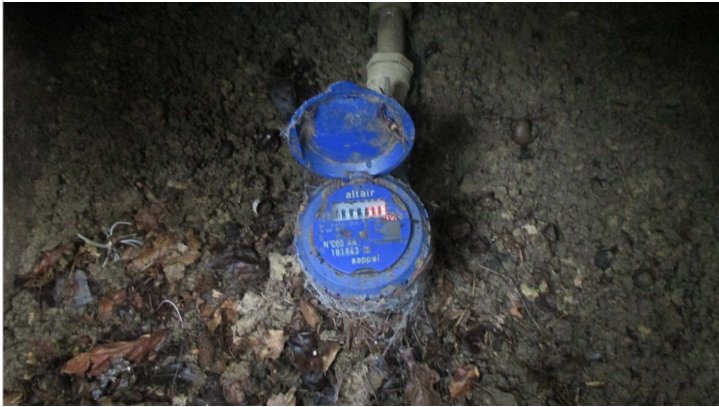
1

- Le compteur d'eau ne débite pas sans sollicitation (photo N° 1),
- La recherche électroacoustique permet d'affirmer l'absence de fuite sur les alimentations en eau (photo N° 2).

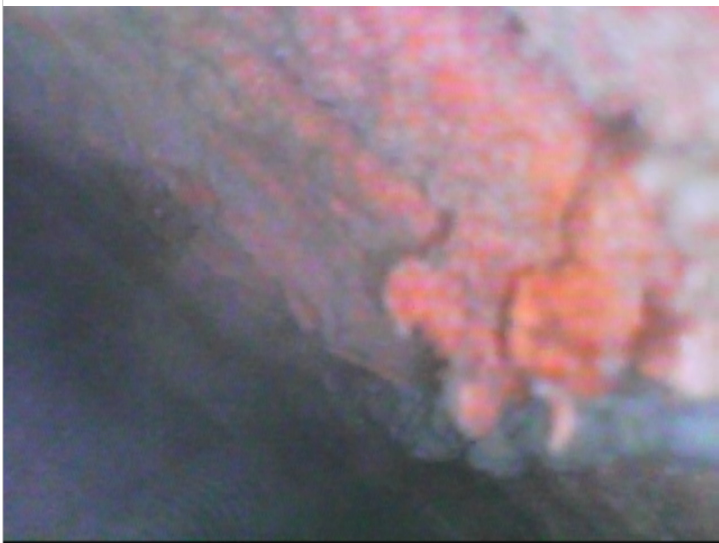
3

- L'endoscopie ne permet pas de mettre en évidence la fuite (photo N° 3).

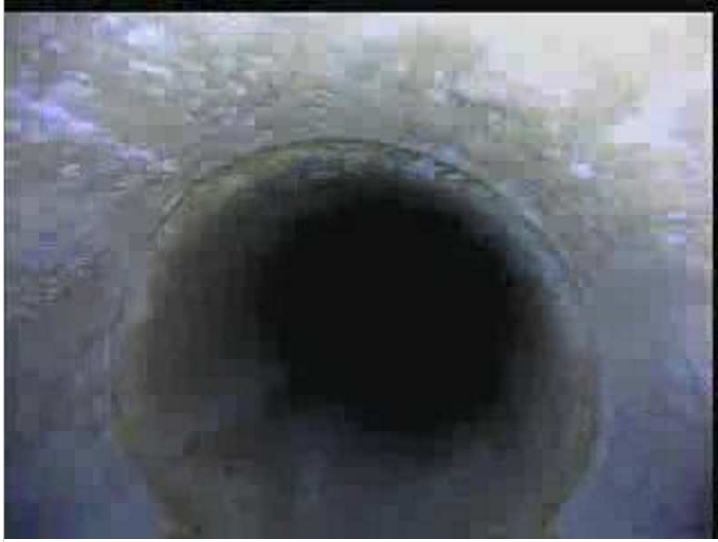
5

- l'endoscopie de la gouttière en question permet de mettre en évidence un emboîtement inverse des tuyaux pouvant générer une fuite (photo N° 5).
- l'endoscopie permet également de mettre en évidence des défauts de jonction entre la dalle et la descente de gouttière (photo N°6).

- 1 - colmatage de la jonction de gouttière.
- 2 - prévoir un écoulement de trop-plein sur la dalle.
- 3 – colmatage des perçages au-dessus du compteur.
- 4 – pose d'un drain au-dessus du compteur pour éviter tout dommage électrique et stagnation éventuelle d'eau derrière la cloison de l'étage.

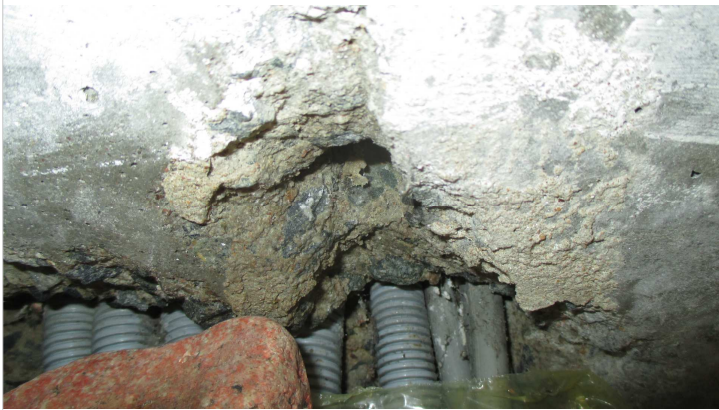
7

- La submersion de cet emboîtement présentant des défauts d'étanchéités, provoque une infiltration qui s'écoule le long du tuyau de descente et se répand derrière la cloison de l'étage est s'écoule par l'orifice des câbles électriques au-dessus du compteur situé au rez-de-chaussée (photo N°7).

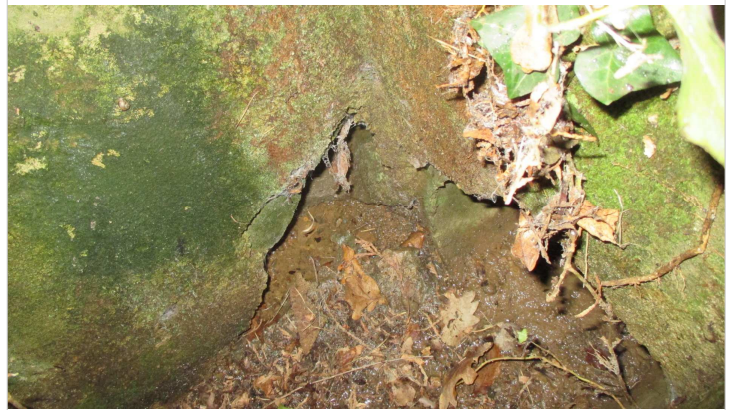
8

- le point d'écoulement final des gouttières ne paraît pas nécessiter de travaux, absence d'obstruction (photo N° 8).

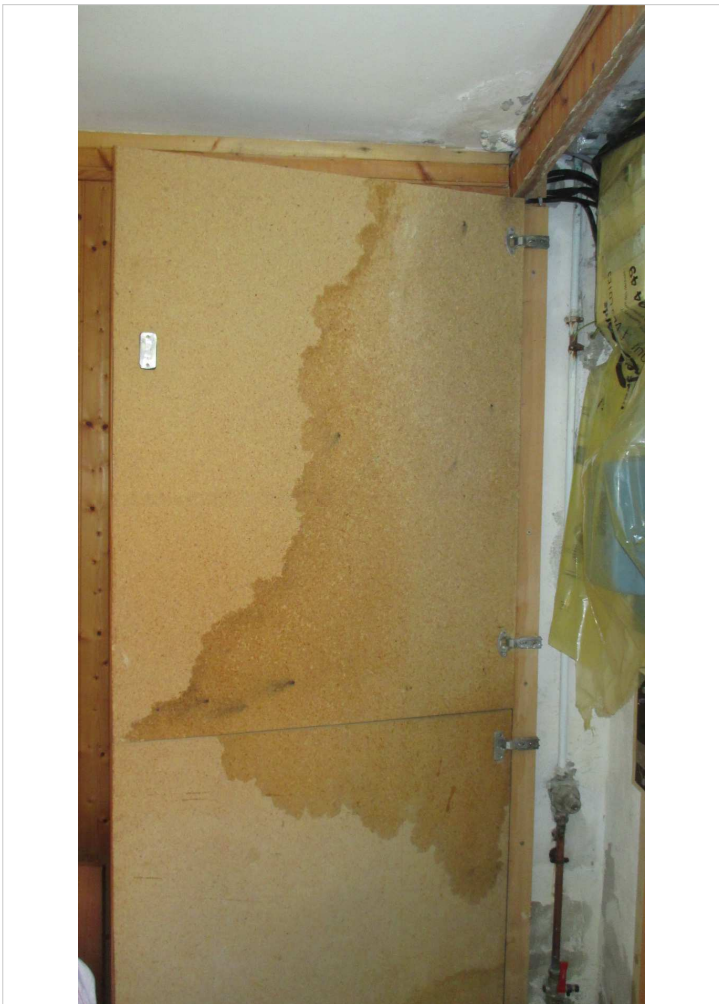
9-A

- les dégâts sont actuellement limités à des taches d'humidité (photo N° 9)
