## Dossier multi infiltrations

## Constat

Pavillon présentant de multiples dégâts des eaux, six causes ont pu être identifiées et localisées ainsi que certains défauts sans conséquences immédiates.

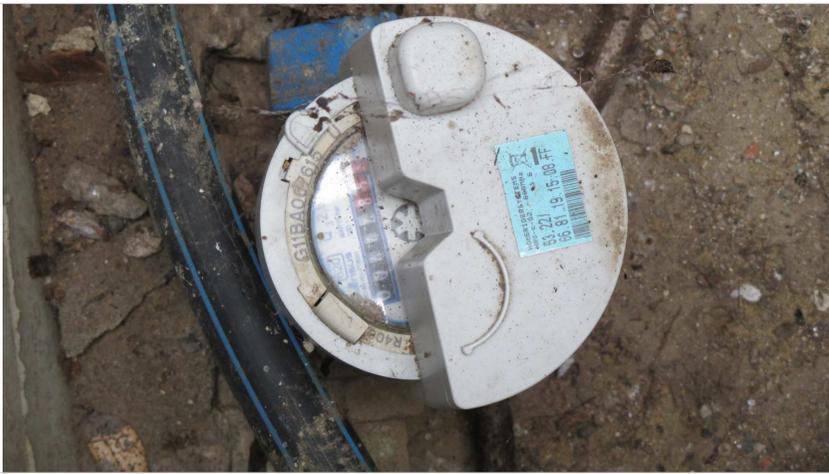
01

- Le compteur d'eau ne semble pas débiter sans sollicitation, ce qui élimine d'office les circuits d'alimentation d'eau. (photo 01)

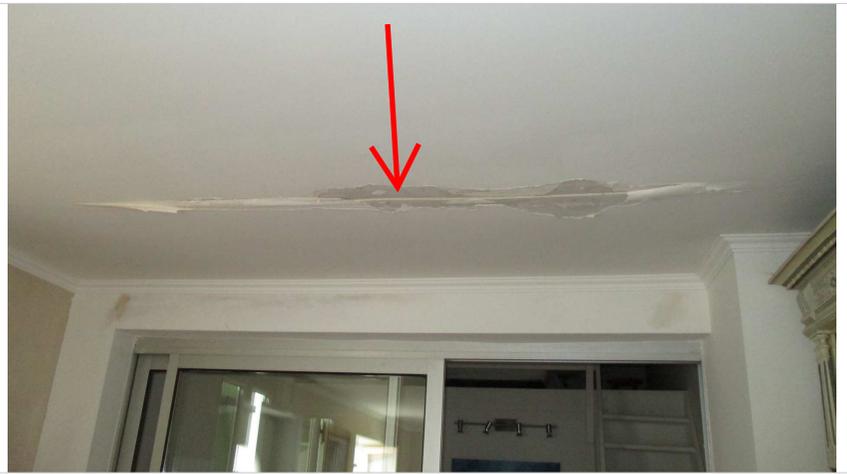
02

- Dégâts importants dans le salon (Photo 02) une importante infiltration provenant de la jonction défectueuse de deux plaques goudronnées sur la toiture végétale (photos 03 et 04) le bac végétal possédant un écoulement en cascade (photo 05) situé à l'opposé du défaut de jonction. Cela entraîne à chaque pluie un écoulement naturel vers le point le plus bas, soit le défaut de jonction.

- Étancher les toitures.
- Déboucher et réparer la gouttière du voisin.
- Étancher le passage du tuyau de la buanderie.
- L'utilisation de plusieurs déshumidificateurs professionnels serait souhaitable afin d'assainir l'habitation.
- Des travaux importants de plâtrerie, de peintures et de menuiserie s'avèrent nécessaires pour retrouver l'aspect et le confort original.

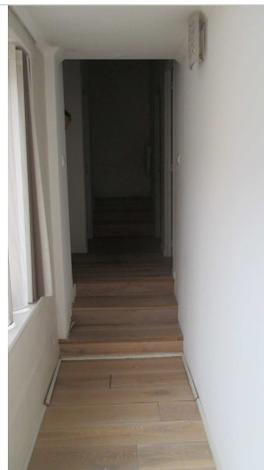
06

- Dégâts importants dans le couloir au niveau des marches (photos 06, 07 et 08) une infiltration au niveau d'une jonction de plaque goudronnée et de la plume de cette dernière (photos 09, 10 et 11).

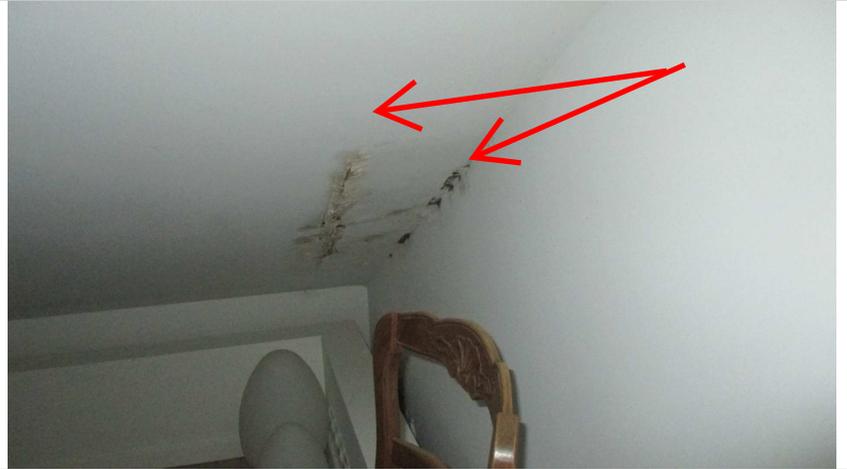
22

- Dégât moyen à l'étage (photo 22) dû à un défaut du solin de cheminée.

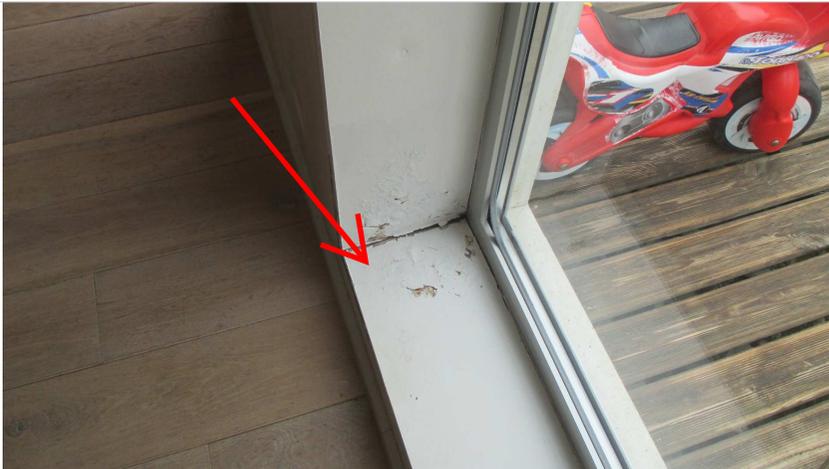
23

- Dégâts multiples aux encadrements de baies vitrées (photos 23, 24, 25, 26 et 27) cela est dû à un taux d'humidité important de plus de 13% constaté sur les murs de la salle à manger salon et cuisine et ce malgré l'ouverture des baies et la forte chaleur extérieure, quant le bâtiment est inoccupé une forte condensation ce produit est créé un écoulement sur les baies vitrées (photo 28) ce qui détériore l'encadrement.

Cette humidité est due aux problèmes évoqués au 1<sup>er</sup> et deuxième constat, l'eau s'accumule sur les plaques du plafond et s'écoule dans les doublages.

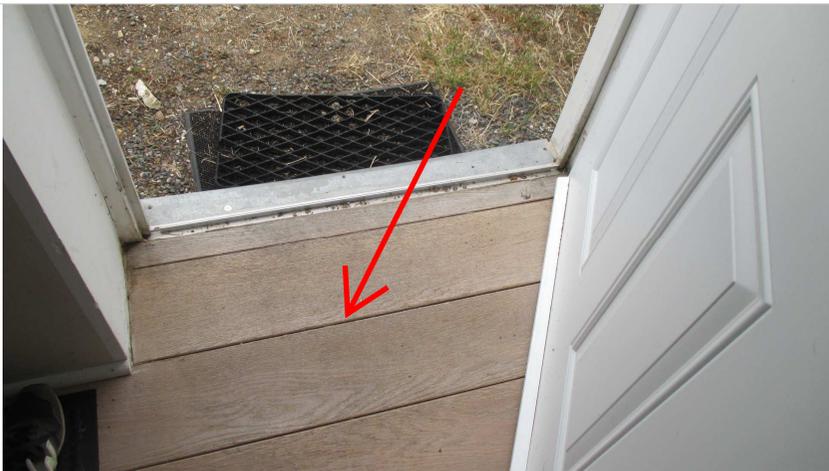
29

- Dégâts importants au niveau du sol en plancher constaté dans le salon (photo 29) où la porte d'entrée frotte sur le parquet, dans le couloir (photo 30 et 31) et la buanderie, le plancher s'est soulevé sous l'effet du gonflement dû à l'écoulement de l'eau dans les doublages qui se répand sur la dalle sauf pour la buanderie où l'eau provient de la gouttière 3<sup>ème</sup> constat.

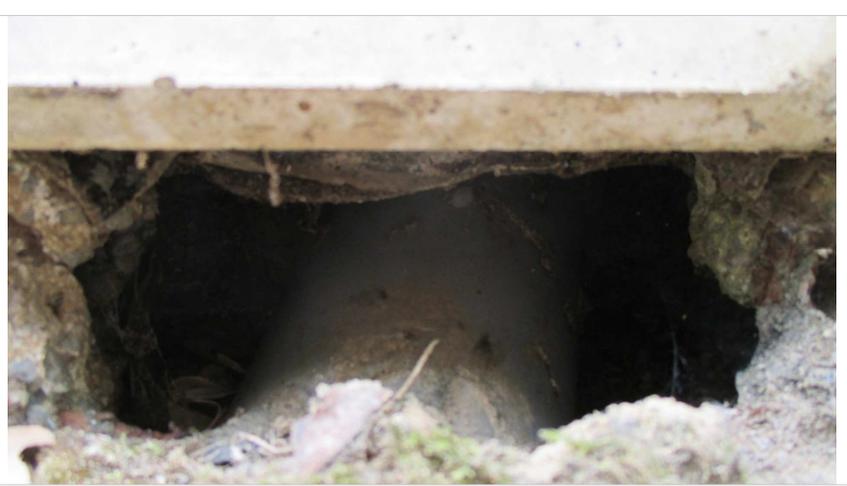
32

- les percages pour le passage des canalisations extérieures n'ont pas été rebouchés (photo 32) dans le bas des murs (photo 33), un trou béant (photo 34) constaté sur la toiture centrale (photo 35), une gouttière déboîtée par le vent (photo 36) une tuile de rive absente (photo 37).
