BONIN

Débouchage*₁ - Recherche de fuite - Hydrocurage

Dossier de fuite sur les écoulements

Constat

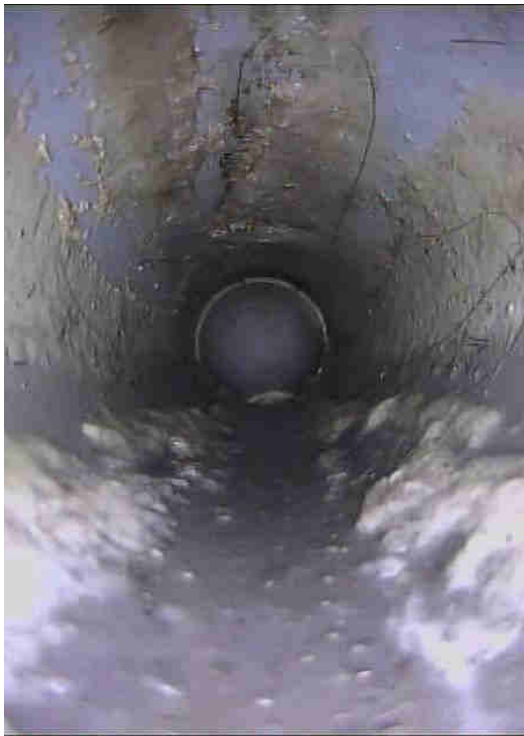
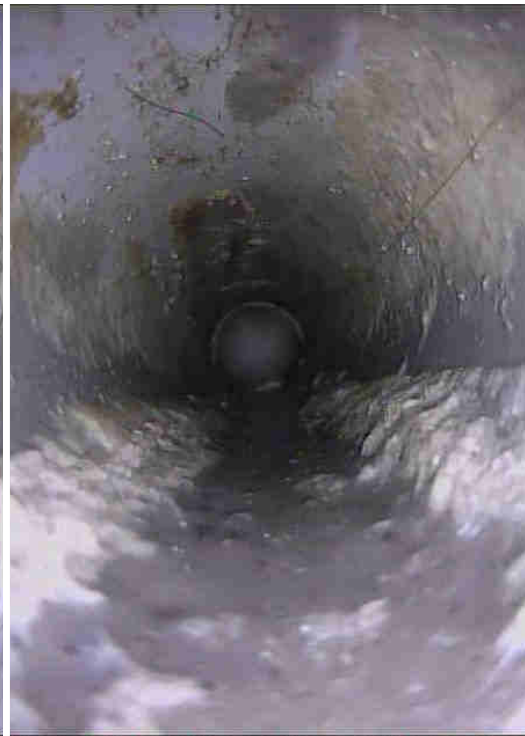
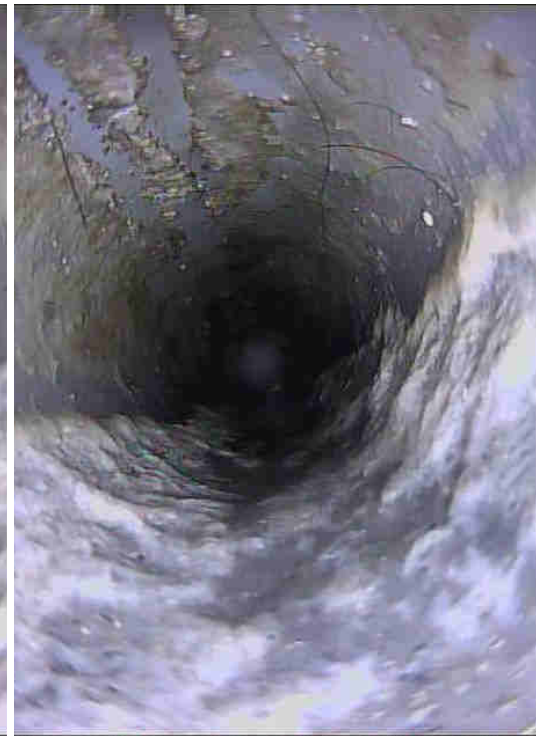
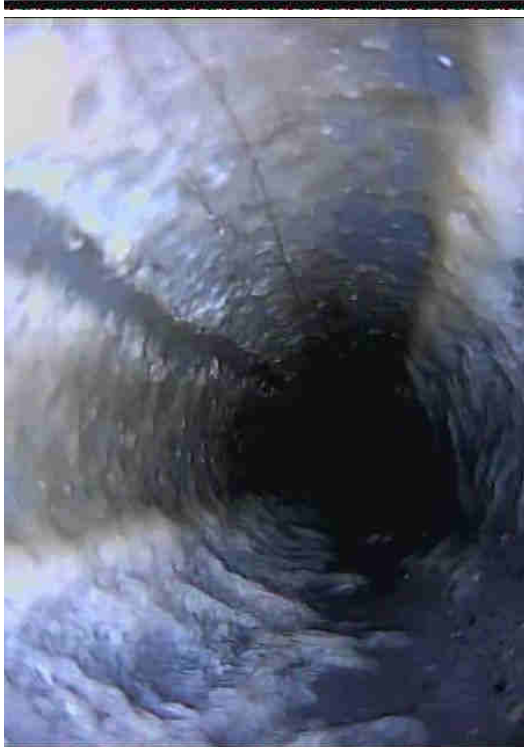
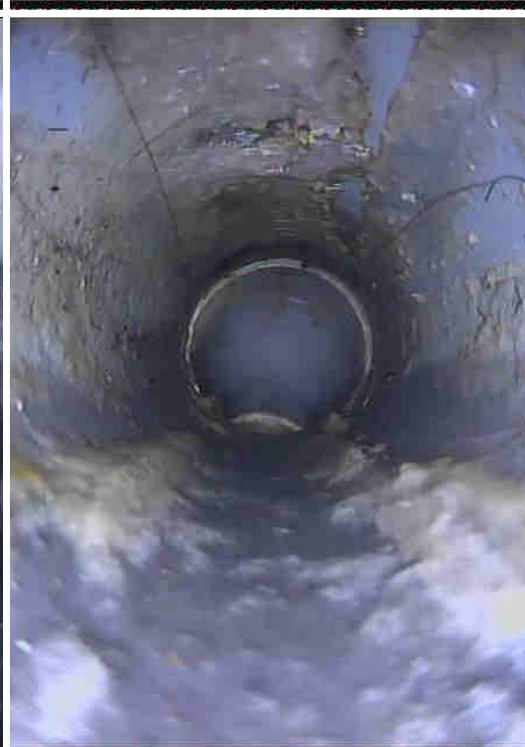
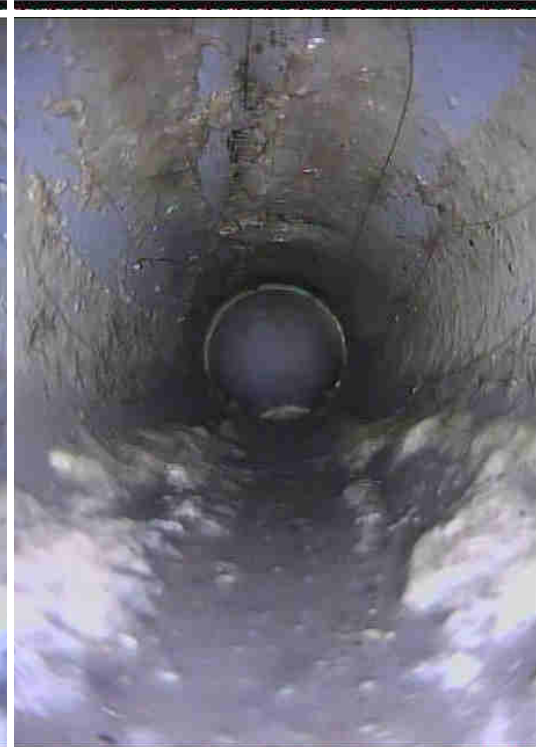
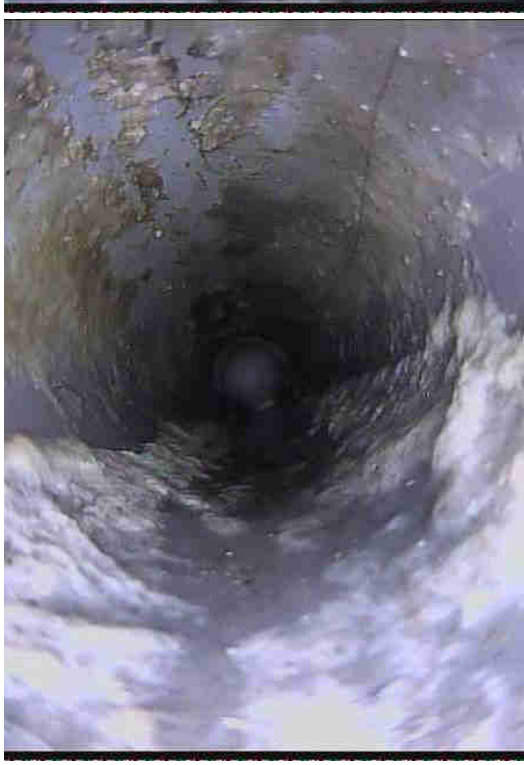
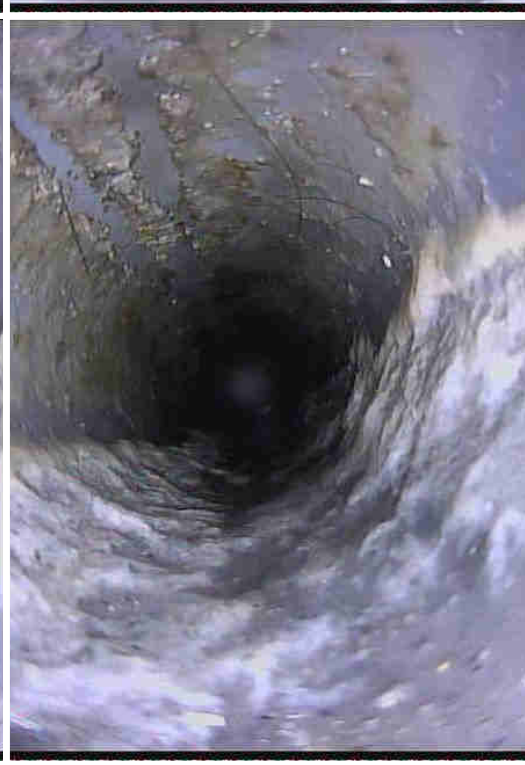
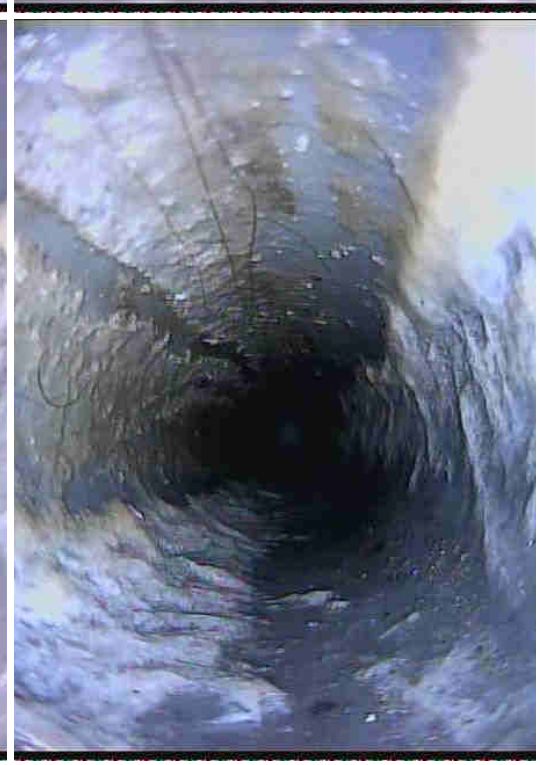
- le contrôle visuel permet de constater un léger enfoncement du bac à douche le bol du siphon étant constamment plein au-dessus de la partie supérieure de l'orifice d'écoulement.
- Les joints du pourtour confirment cette constatation ces derniers étant refait régulièrement aux dires du client.
- L'endoscopie de la canalisation d'écoulement de la douche permet de mettre en évidence des fissurations multiples sur le tuyau d'écoulement (voir pièce N°1) cela peut s'expliquer par la flexion subie par la canalisation l'or de l'enfoncement du bac.
- Aux dires du client, le bac à douche aurait été posé avant la chape sur le polystyrène d'isolation.

- Le fait de monter dans la douche met la canalisation en flexion et ouvre les fissures d'où la fuite sur la dalle de béton ainsi que les joints du pourtour qui ne présente pas de garantie d'étanchéité totale.

- Le capteur d'humidité a permis de mettre en évidence le circuit de l'eau sur la dalle, provoquant des remontées par capillarité dans différentes cloisons de l'habitation (voir pièce N° 2).
- Les dégâts engendrés par cette dernière sont actuellement localisés et limités (voir pièce N° 3).
